DOKUMENT :		DATUM :		STRANA :		
D.1.1.c.106 VÝPIS ŠTUKOVÝCH PRVKŮ		ŘÍJEN 2019		13		
POL.	SCHEMA, ROZMĚR, POPIS	KS				
		1.PP	1.NP	2.NP	3.NP	4.NP
Š14	<div>ŠTUKOVÁ VÝZDOBA STĚNY SCHODIŠTĚ 3. NP</div> <div><div>- jedná se o výzdobu stěn hlavního schodiště ze 2.np do 3.np (pilastry, balustrádové zábradlí, pilíře, vázy a podstavce jsou vykázány samostatně)</div><div>- součástí jsou profilované průběžné římsy a nuty</div><div>- sejmутí druhotných olejových nátěrů (líkrusty) a vyspravení odkrytých ploch jemným vápenným štukem</div><div>- případné chybějící profilované části výzdoby doplnit a poškozené části reprofilovat</div><div>- v případě zalití ozdobné nuty nátěrem nutu před novou výmalbou proškrábnout</div></div> <div>FOTOGRAFIE</div> <div><div> </div><div> </div><div> </div><div> </div></div>					
POZN. :		TENTO VÝPIS NELZE POVAŽOVAT ZA DÍLENSKOU DOKUMENTACI. DÍLENSKOU DOKUMENTACI NA ZÁKLADĚ SPECIFIKACÍ A DETAILŮ ZPRACUJE VÝROBCE A PŘEDLOŽÍ AD K ODSOUHLASENÍ. VŠEKÉ ROZMĚRY NUTNO OVĚŘIT NA STAVBĚ. PŘI ROZPORU MEZI ROZMĚRY TÉCHTO VÝROBKŮ VE VÝKRESECH DETAILŮ A VE VÝPISU PRVKŮ, PLATÍ ROZMĚRY VE VÝKRESECH DETAILŮ ! VŠEKÉ POVrchOVÉ ÚPRAVY BUDOU ODSOUHLASENY AUTORSKÝM DOZOREM NA ZÁKLADĚ R

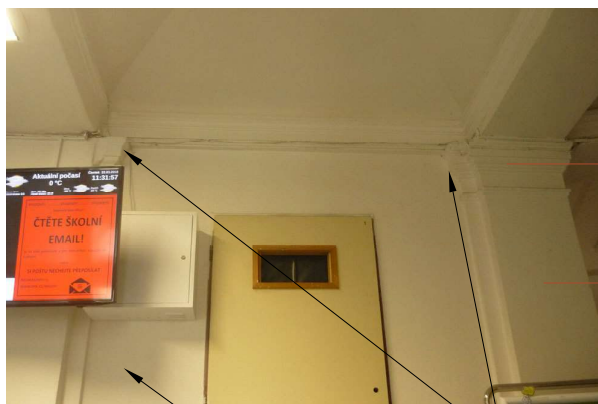
Š18

PILASTR

- chodba 1.NP
- doplnění římsy a soklu pilastro po vybourání nepůvodní přičky, včetně reprofilování dochovalých částí pilastro. Bude doplněno jako kopie okolních pilástrů.
- mělké ořmsené pilástry s profilovanou patkou a ořmsenou hlavou vystupující ze zdí, dřív hladké rovný
- hloubka - 75 - 90 mm, šířka - 460-500 mm, výška patky - 250 mm, výška pilastro 1.NP- 3550 mm
- barevnost - světle šedá
- sejmutí druhotných olejových nátěrů (likrusty) a vyspravení odkrytých ploch jemným vápenným štukem

doplnění hlavice a patky po vybourání příčky
odstranění nepůvodní příčky m.č. 1

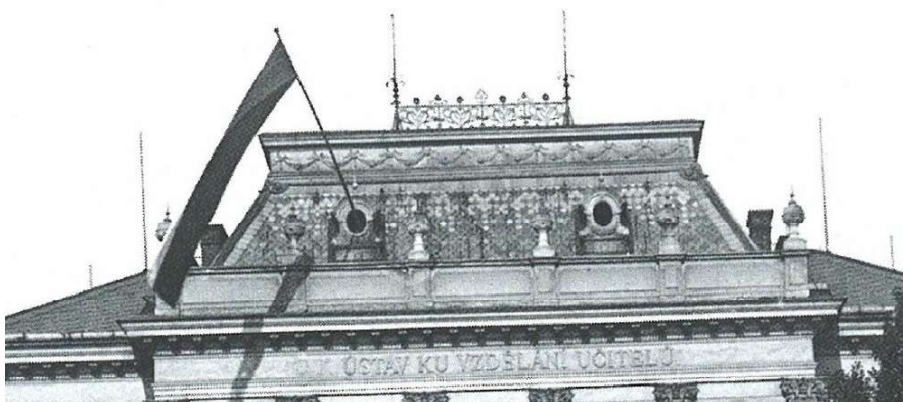
Š19

GIRLANDA

- Umístění na štítu mansardové střechy nad hlavním vstupem do budovy.
- Jedná se o původní plastický zdobný prvek, který se nedochoval. Je patrný z historických fotografií. Bude obnoven na základě přiložených historických fotografií a nákresu jako kopie v historickém tvarosloví.
- Girlanda lemující střechu po obvodu ze 4 stran. Na straně dělí se jedná o 11 polí na straně kratší se jedná o 6 polí.
- Materiál - štukový odlitek
- Barevnost - totožná jako stávající fasáda
- včetně kotvení na podklad (omítané heraklitové desky na záklopu dřevěné konstrukce krovu)
